Révégétalisation des pistes de skis : un exemple de technique alternative

**Technique de revégétalisation
par décapage de plaques de chaumes:**

***exemple du chantier mis en œuvre par le
Syndicat Mixte d'Aménagement du
Markstein Grand Ballon
sur le stade du slalom au Markstein***

Novembre 2005

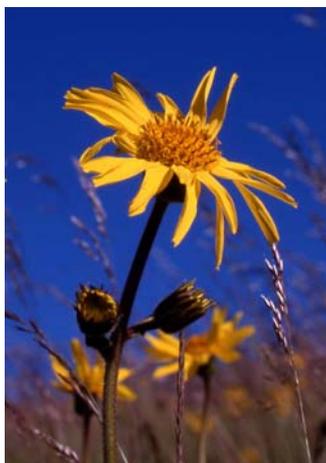
Arnica

Les chaumes du Markstein qui sont situées au-dessus de la Route des Crêtes abritent de nombreuses espèces végétales caractéristiques des sols acides pauvres en éléments minéraux, notamment l'arnica ou encore l'orchis blanc (orchidée).

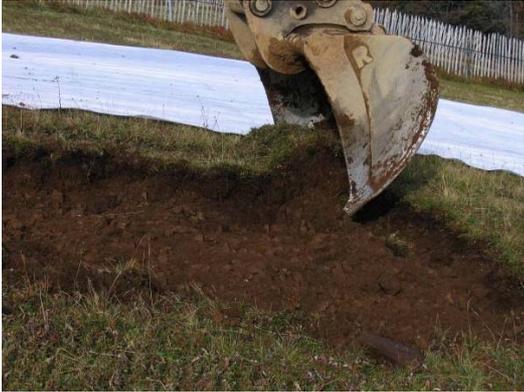
1- L'entreprise découpe des rectangles avec le godet à dents pour prélever la matière nette sur environ 30 cm de profondeur (végétation + terre sur la profondeur de l'enracinement)

=> la chaume est ainsi découpée en petites plaques

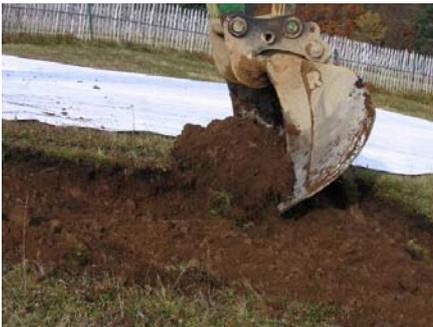
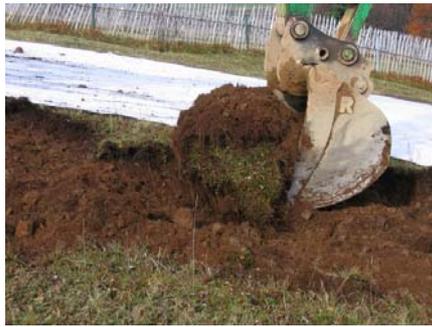
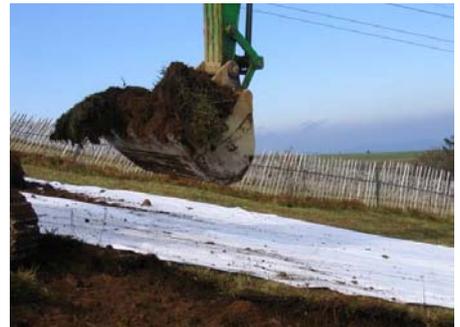
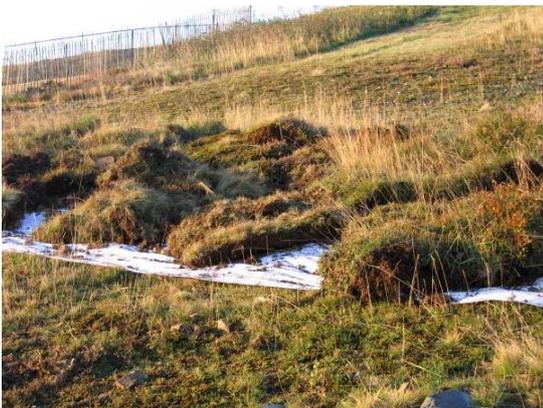
2- Ces plaques sont ensuite enroulées puis entreposées sur un géotextile installé à proximité du chantier

=> Les plaques de chaume ainsi découpées restent entreposées sur le géotextile pendant la durée des travaux d'aménagement (1 mois dans le cas présent sur le stade du slalom)

La rosée, abondante en automne, humidifie chaque nuit les mottes stockées. En absence de rosée ou de pluie, pour un chantier de durée supérieure, il aurait fallu envisager des arrosages (cas au Grand Ballon lors du chantier du radar).

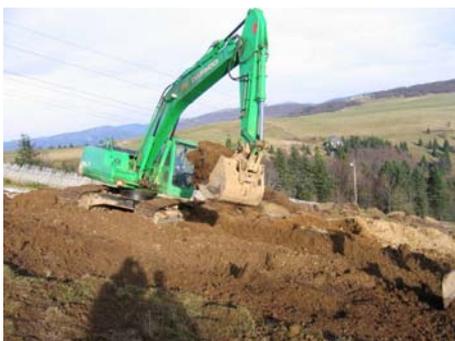
Transfert des plaques enroulées de la zone de dépôt (géotextile) vers l'emplacement de réimplantation

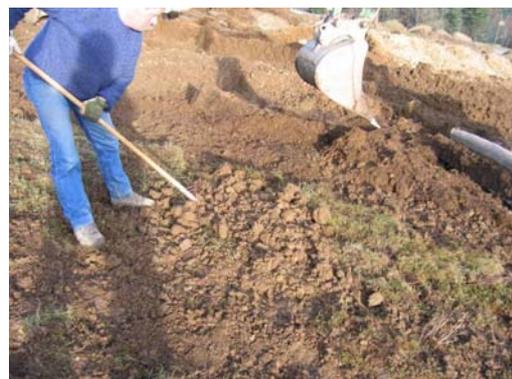
Préparation manuelle du lit de dépose (couche de terre)

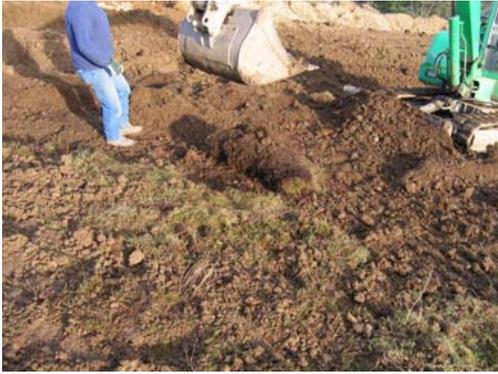
Déroulement de la plaque de chaume sur le lit de dépose

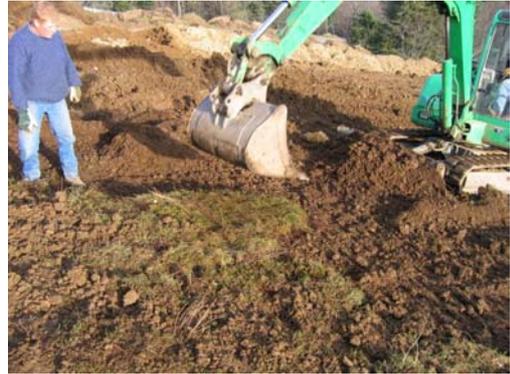
Avec godet : mise en place définitive, pression modérée pour mettre en contact la plaque de chaume au plus près du lit préparé

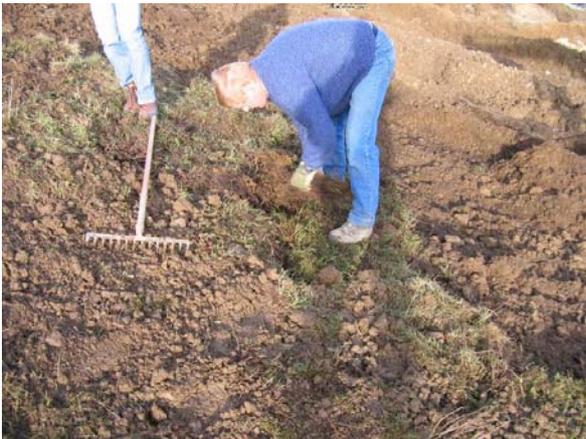
=> et pour terminer : opération importante... : la finition des joints avec les excédents de terre

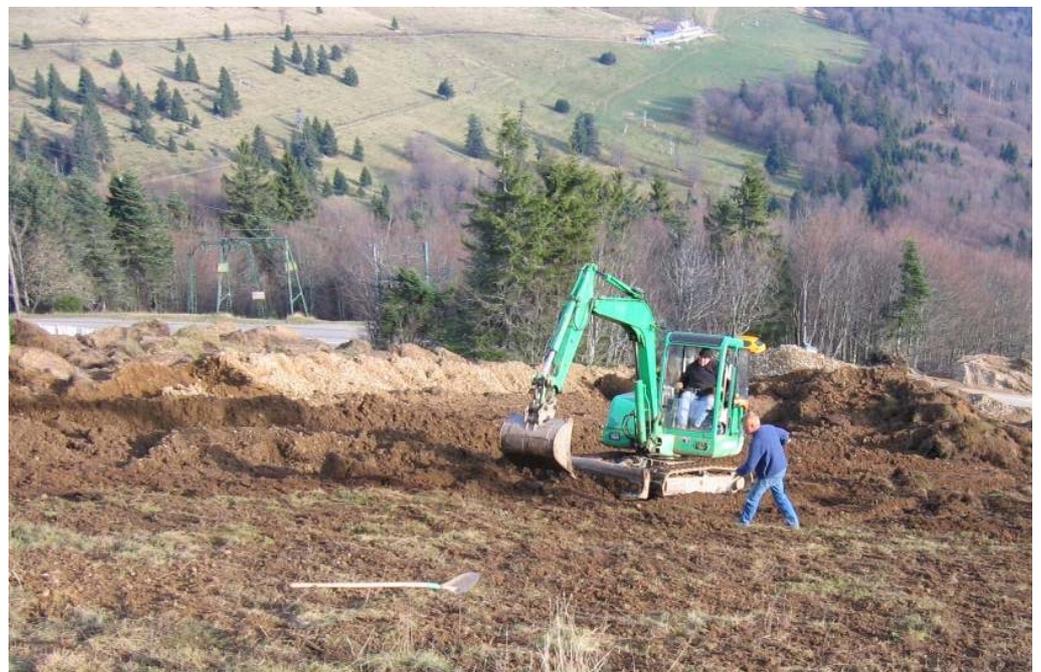
Zone revégétalisée par replacage des portions de chaumes

Aspect final après les travaux

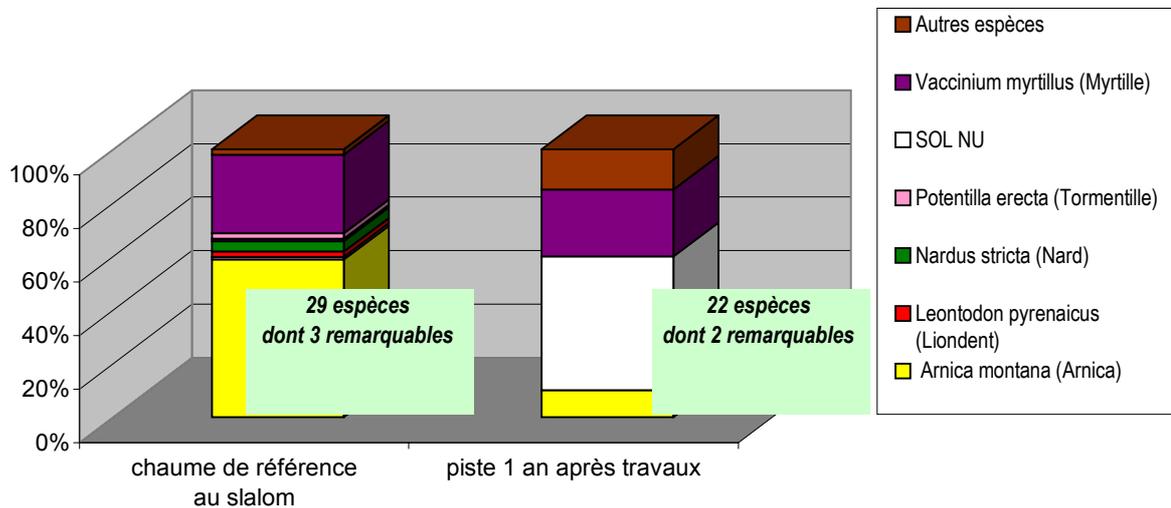
% des différentes espèces entre deux aménagements sur le domaine alpin du Markstein : cas n°1 : décapage - replacage sur la piste du slalom

- ⇒ 50% dans le cas du semis, mais les espèces d'origine ne représentent plus qu'1 % du tapis végétal
- ⇒ 25% dans le cas du décapage, mais les espèces d'origine occupent 50% de la surface travaillée

Le décapage permet de préserver la biodiversité des landes d'altitude : on retrouve après décapage la plupart des espèces typiques et notamment les espèces remarquables comme les orchidées ou l'Arnica. Il sera intéressant de noter si ces espèces réapparaissent un jour sur l'emprise des téléskis de la Grenouillère.

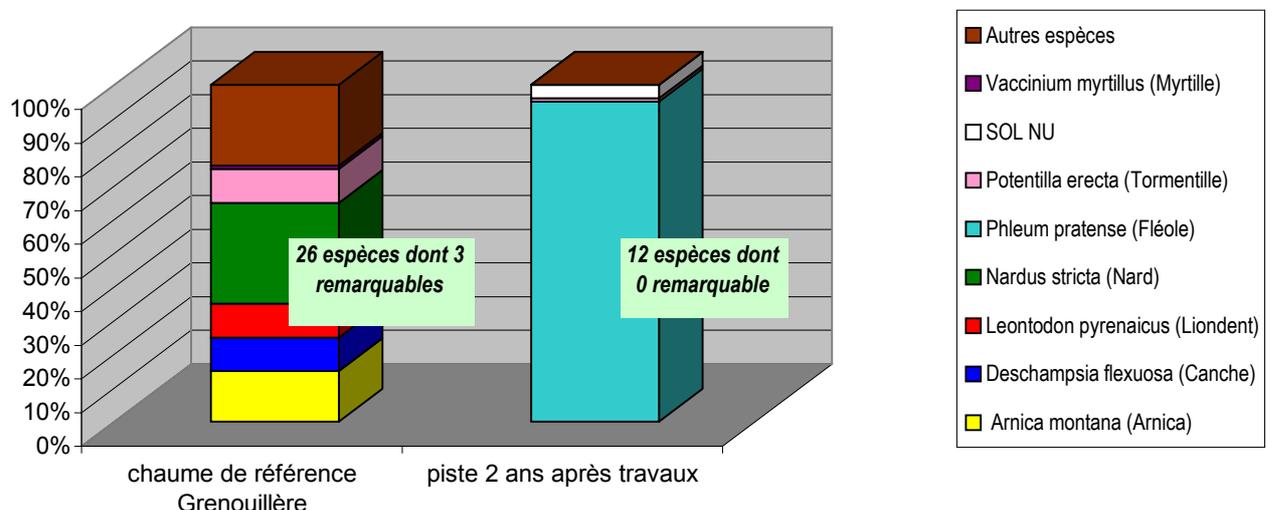
% des différentes espèces entre deux aménagements sur le domaine alpin du Markstein : cas n°2 : semis sur la piste de la Grenouillère

- Le semis : les espèces d'origine n'occupent plus qu'1% du tapis végétal après 2 ans de travaux

Le semis a permis de reconstituer, dès la deuxième année, un tapis végétal sur plus de 95% des surfaces travaillées contre 50% après une année pour les zones décapées. Toutefois, il faut noter qu'il a fallu procéder à plusieurs semis à cause des pluies orageuses qui ont érodé une partie des secteurs semés.

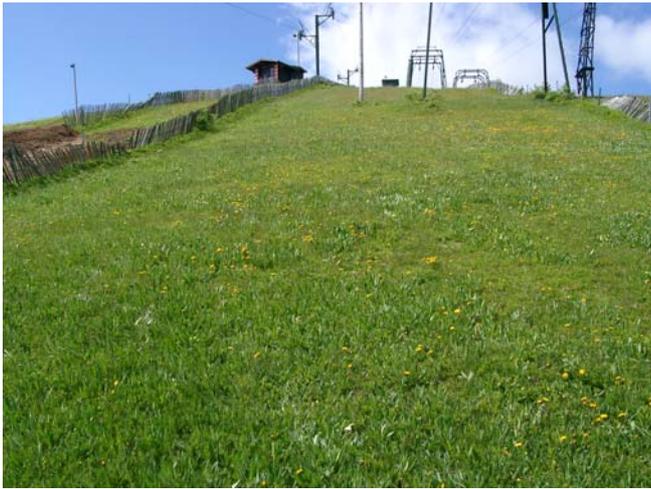
Aspect du tapis végétal du slalom avant travaux

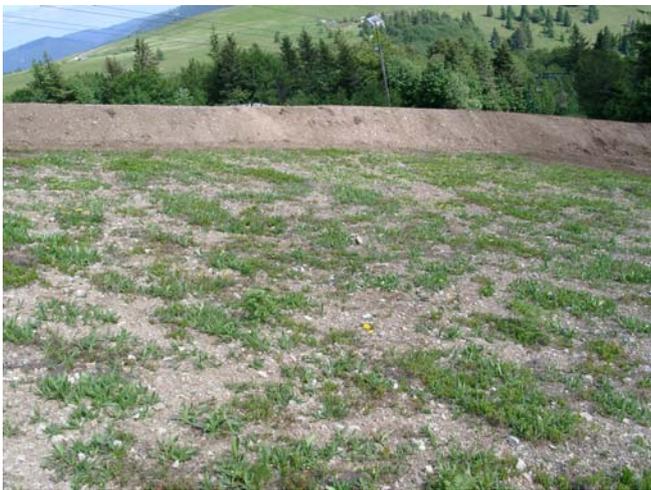
Aspect du tapis végétal au slalom, 1 an après décapage
